## Ladestasjon EO Mini

Variant: **Ladestasjon EO Mini T2 kabel 5m, 1F 32A, hvit**

Art.nr: **EO1003**

El.nr: **1522712**

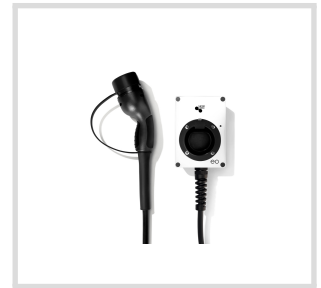
Mini er de minste mode 3-ladestasjonene på markedet! Ladestasjonene er 1-faset 230V og har ladeeffekt på inntil 7,2kW, 32A. Ønsket amperestyrke justeres enkelt mellom 6A og 32A med justeringshjul. I IT-nett benyttes skala A-F (6A-10A-16A-20A-25A-32A) og i TN- Nett benyttes skala 0-9 (0A-6A-8A-10A-12A-16A-20A-25A-30A-32A) Mini-serien leveres med innebygd DC-RCM modul som kobler ut ladestasjonen ved >6mA DC-lekkstrøm. Dermed er det tilstrekkelig med forankoblet jordfeilbryter type A.

Mini kommer i flere varianter, med Type 2-kontakt, eller 5m fast ladekabel av type 1 eller 2 (Type 1 er bestillingsvare), og i fargene matt svart, og matt hvit.

Kabelinnføring må gjøres i bunn av ladestasjon. Største hull som kan borres er 25mm.

Tilkoblingstverrsnitt 2,5 - 10mm<sup>2</sup>( Entrådet leder / solid wire ).

Kapsling har IP44.

Type 2 Kontakt har IP54.
